I sistemi di diagnostica ballbar semplificano i processi produttivi in campo aeronautico

Cliente:
BAE Systems

La sfida:
Assicurare l'accuratezza di posizionamento della macchina utensile.

Soluzione:
Con il sistema ballbar wireless di Renishaw non ci sono problemi di cavi.

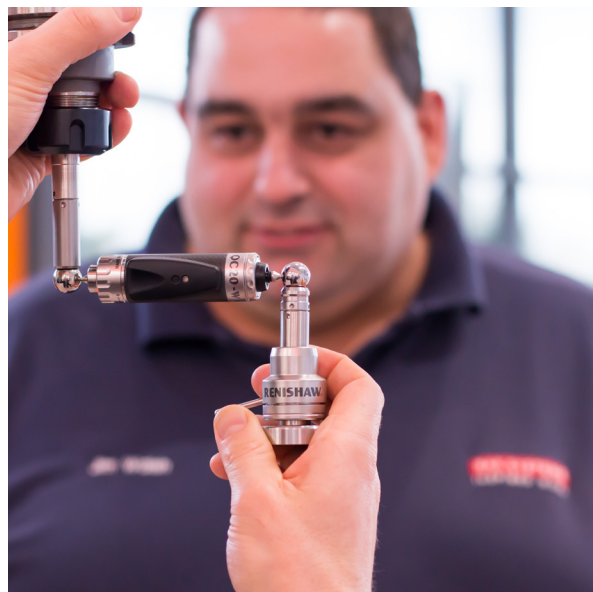
Jim Walsh di BAE Systems utilizza il ballbar QC20-W di Renishaw
