볼바 진단을 통해 기체 생산에 일조

고객:
BAE 시스템

산업군:
항공 우주

도전과제:
공작 기계 위치 정밀도 유지하기

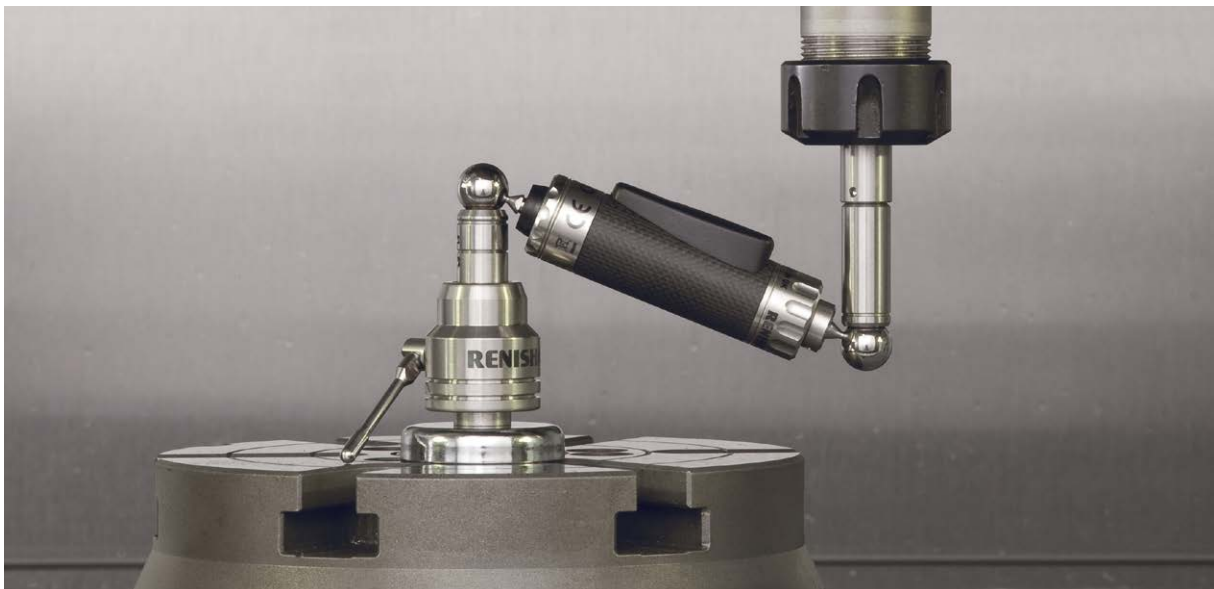
공작 기계 성능 진단용 Renishaw QC20-W 무선 불바
